成都市重点行业企业用地污染调查采购项目(04包)
成都市新津敏林实业有限公司
评估报告

委托单位：成都市环境保护局

编制单位：四川凯乐检测技术有限公司

2018年2月

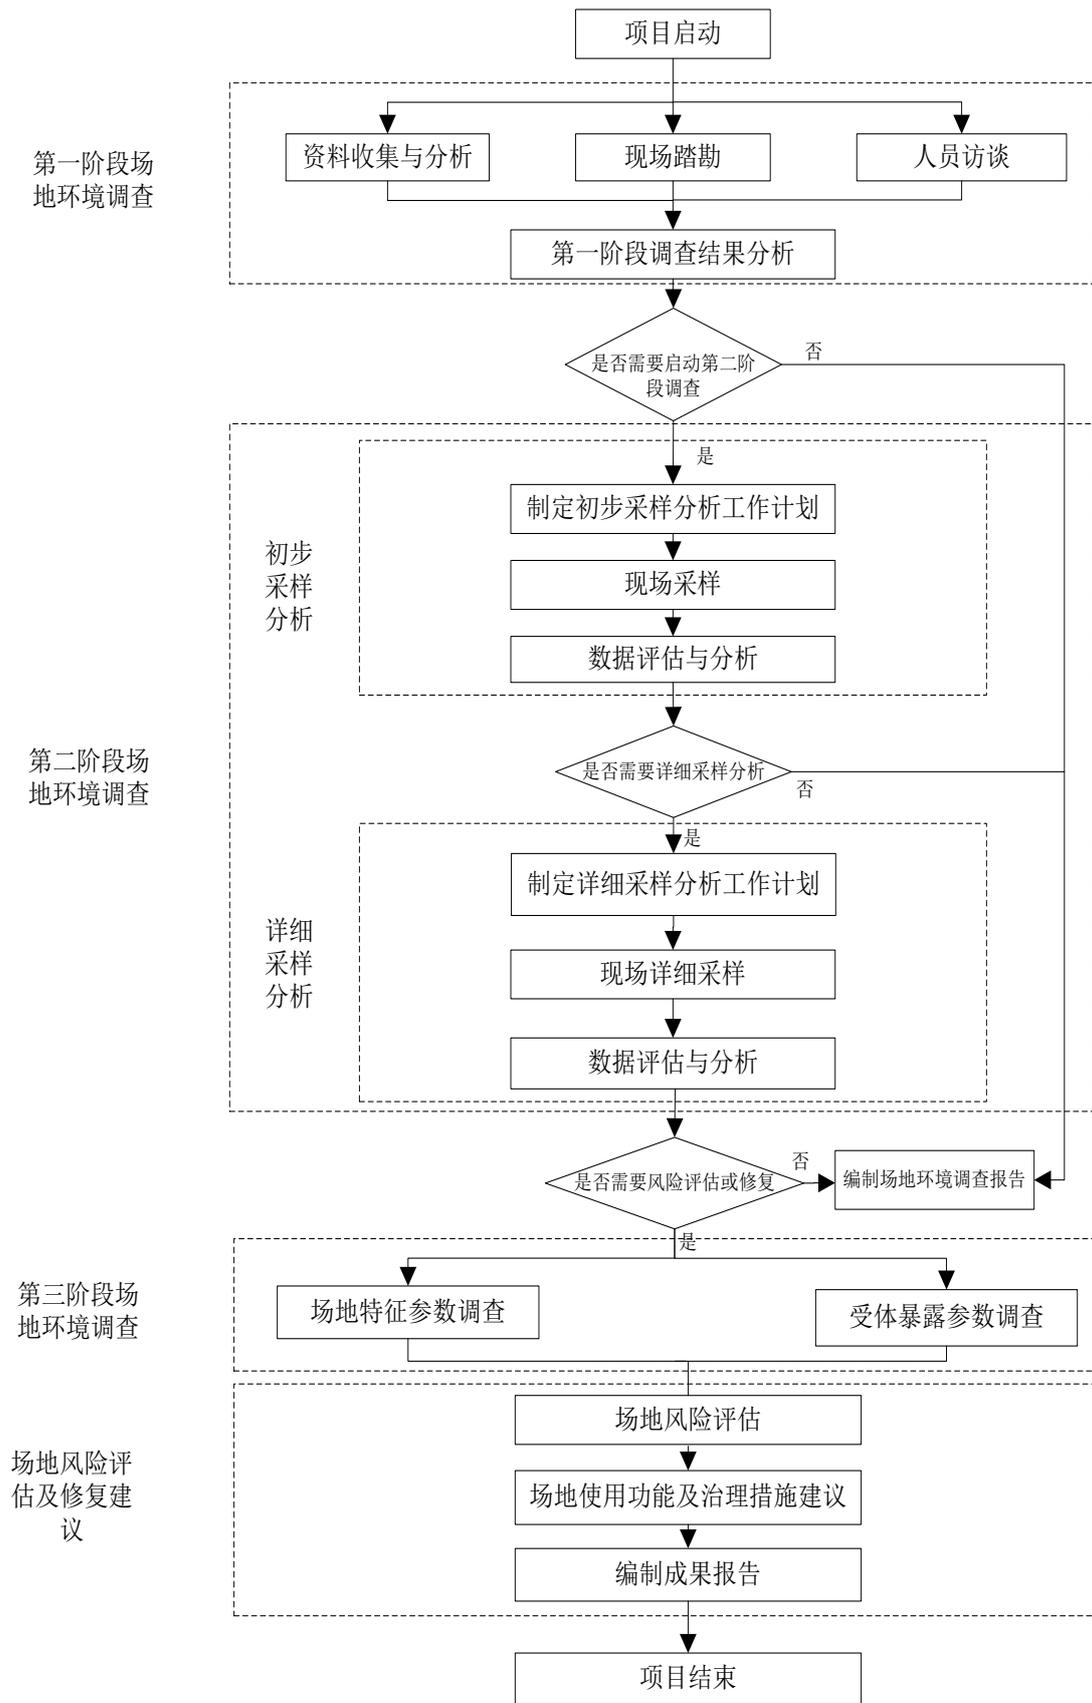
图 1-1 项目技术路线

场地的环境调查工作分为三个阶段，其总体工作流程如图 1-1 所示，主要完成工作量见表 1-1。

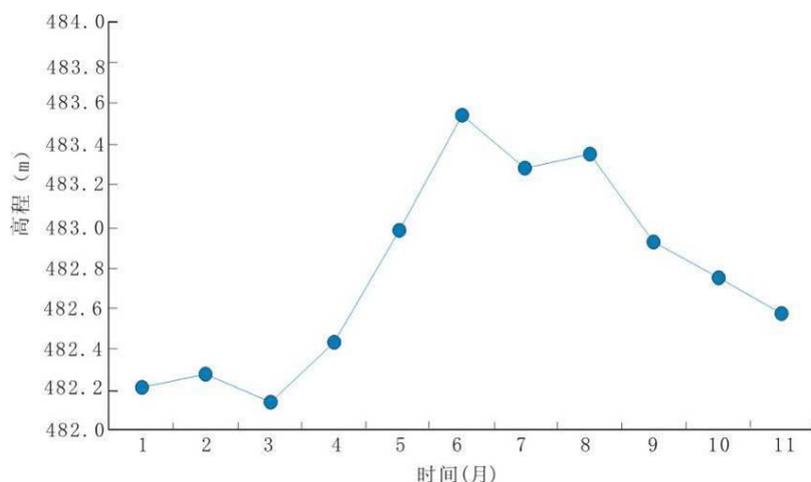
图 2-1 成都平原某监测点 2010 年水位动态变化曲线

根据国家和四川省地质环境监测总站发布的数据，2010 年，成都平原地下水平均水位 452.47~663.27m，最高水位 663.29m，最低水位 452.47m。全区地下水一般埋深 0.3~15.78m 之间，地下水变幅在 0.1~2.6m 之间。区域水位动态变化上，1~3 月为低水位，5 月 5 日以后，随着降雨量的增多，水位开始逐渐抬升而进入高水位期（图 2-1）。

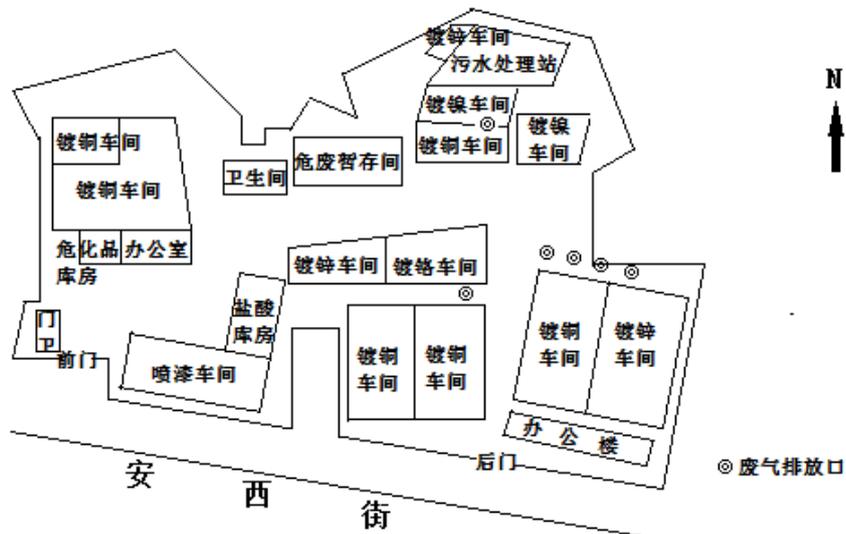
图 3-2 厂区布局图

厂区前门位于厂区西南侧，后门位于厂区东南侧，电镀车间分布在厂区四周，污水处理站位于厂区东北侧，危废暂存间位于厂区北侧，危化品库房位于厂区西侧，厂区内还布局了少量绿化区域，地面全用水泥硬化。

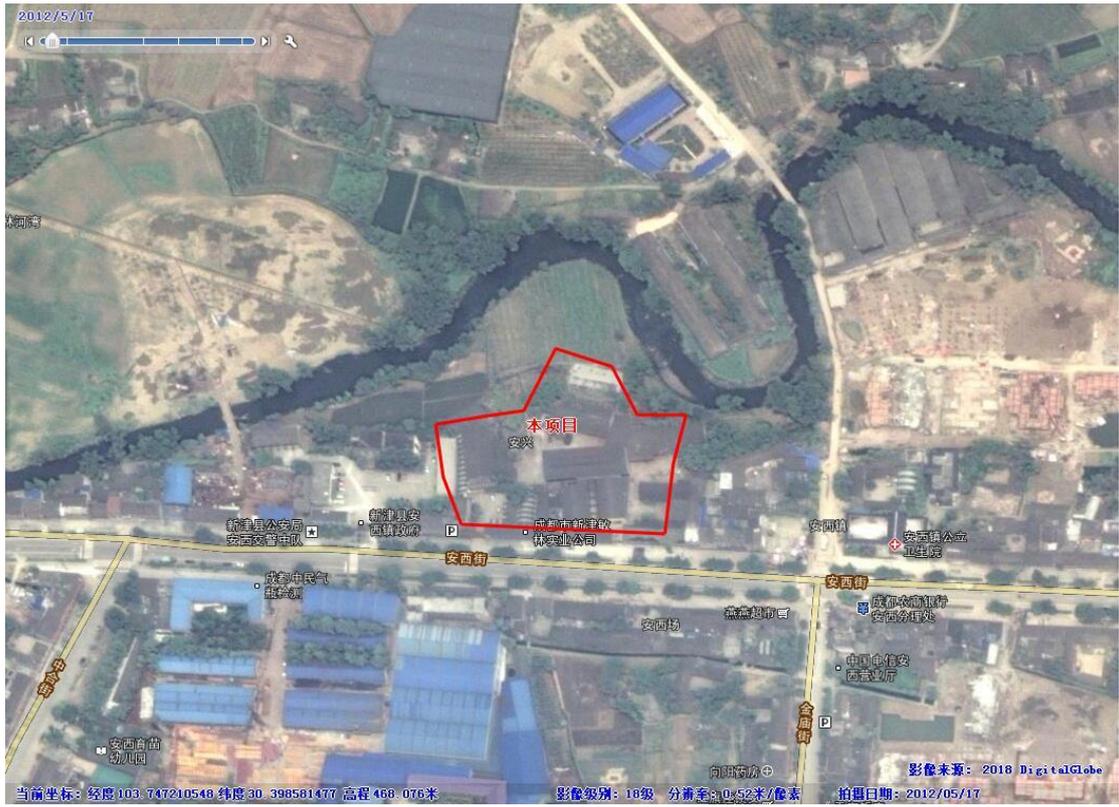
图 3-9 2002 年 5 月 17 日卫星图

通过图 3-9 和图 3-10 对比可知，2002 年~2015 年间，厂区总平面布局变化不大，局部区域有调整，主要是规范完善现有治理设施、新建部分厂房外，还对部分旧生产厂房进行了改造，新换了屋顶、门窗等。

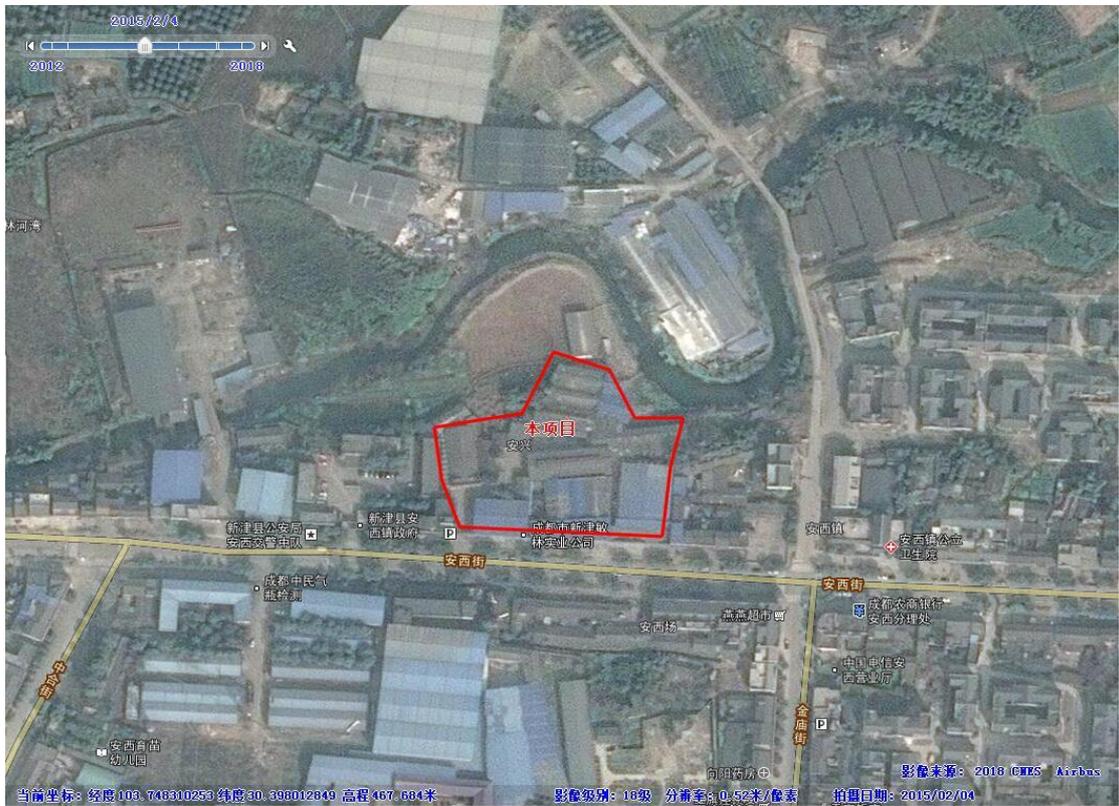
图 3-10 2015 年 2 月 4 日卫星图

通过图 3-10 和图 3-11 对比可知，2015 年 2 月后，原厂厂区平面布置基本无变化。

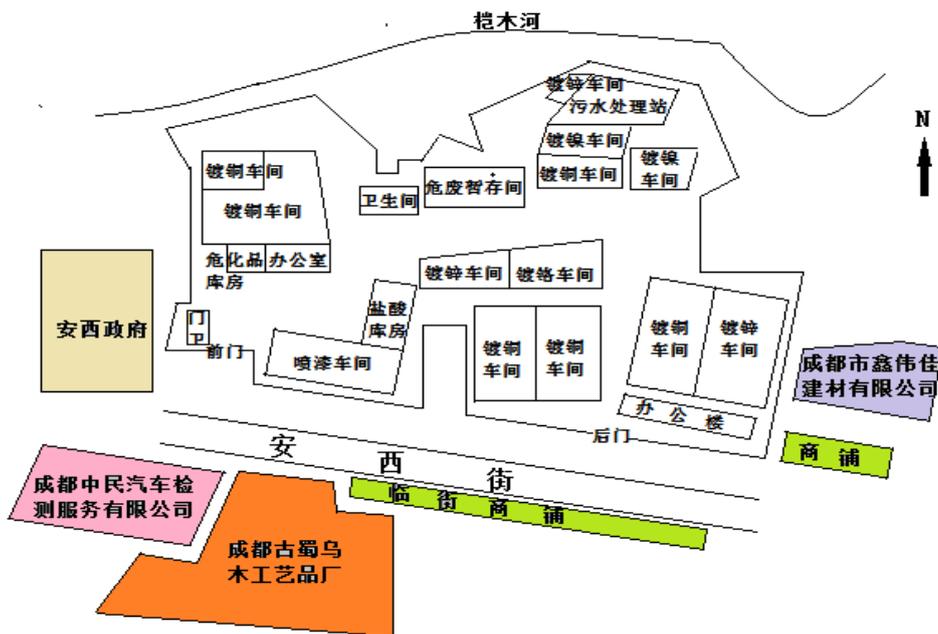
图 3-12 企业外环境关系图

本厂位于四川省成都市新津县安西镇安西街 118 号。根据项目外环境关系，企业北侧为桤木河，企业西侧为安西政府；西侧是安西街安西街另一侧为成都中民汽车检测服务有限公司和成都古蜀乌木艺术品公司，主要污染物为有机废气和粉尘；东南侧为商铺、成都市鑫伟佳建材有限公司。敏感目标为安西政府和周边商铺。

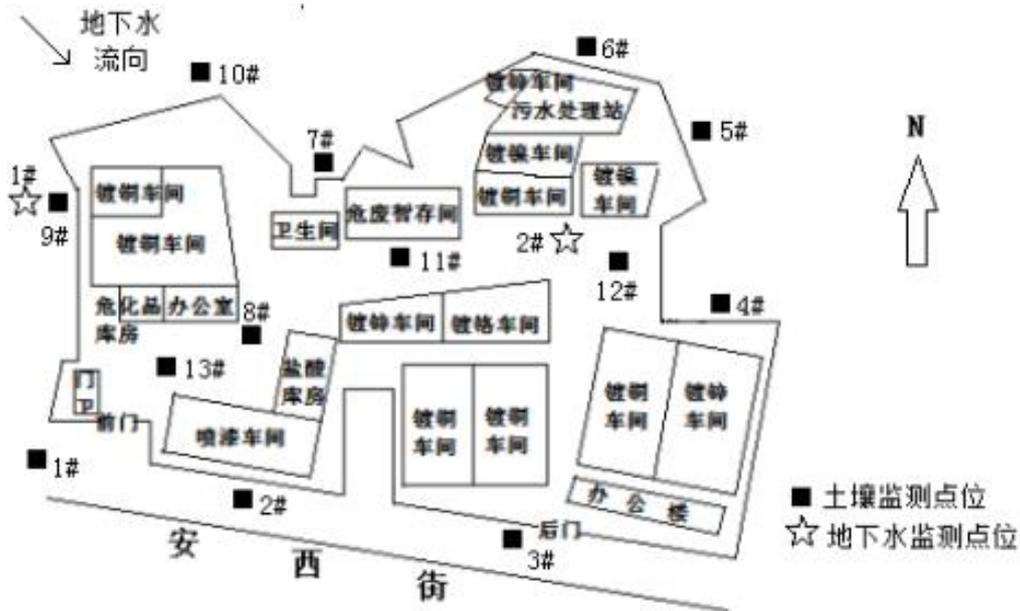
图 4-1 采样方案图

本次实地调查，分别对企业场地内和周边场地布置 13 个土壤监测点，厂内分别在炉窑排气筒、污水处理站、危险品库、生产车间、办公楼、废水排口旁等设置 1-13#土壤监测点。

地下水主要径流方向是北西流向南东。在厂内地下水径流上游，即西北方向布置一个点 1#；在地下水径流下游，即为危废暂存间外设置一个点 2#，共设 2 个地下水观测井（1#为镇政府现有水井）。具体土壤和地下水监测布点见图 4-1。（■代表土壤监测点位，☆代表地下水监测点位）。

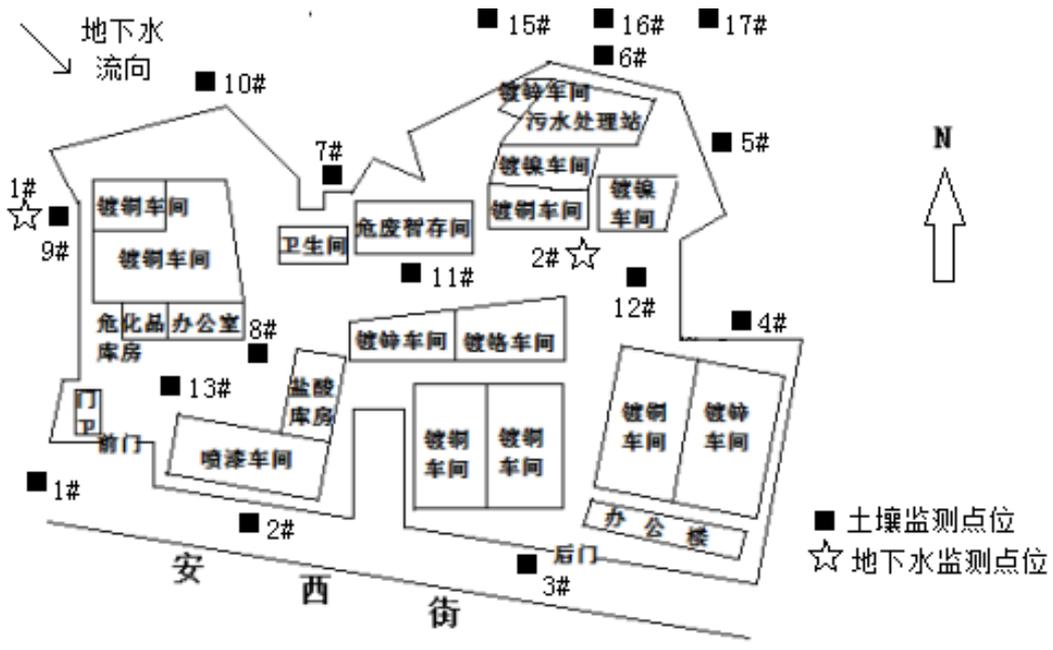
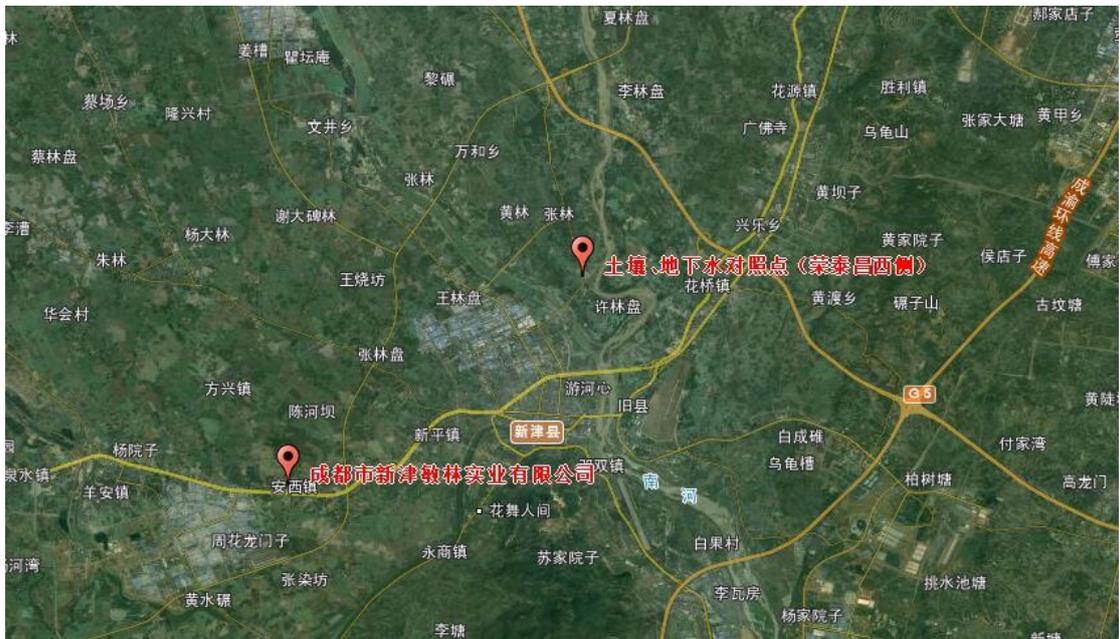
图 4-2 实际采样图

我单位在前期踏勘的基础上，严格按照技术导则、规范、业主要求，编制完成了第二阶段的采样方案并评审通过，在现场实际采样过程中，根据现场取样条件，取样范围，周边敏感点，厂区生产等因素，并结合专家意见，在成都荣泰昌皮革有限公司西侧新增土壤对照点 14#（在原土壤监测指标基础上增加苯、甲苯、二甲苯、多环芳烃、铜）、地下水对照点 3#（在原地下水监测指标基础上增加苯、甲苯、二甲苯、铜），9#-12#土壤监测点增测多环芳烃（16 项），项目污水

排口上游、排口处、下游设置底泥监测点 15#-17#（在原土壤监测指标基础上增加多环芳烃、铜）。分析方法见下表。
